【公報種別】意匠公報の訂正

【登録番号】意匠登録第1682680号(D1682680)

(54)【意匠に係る物品】船外機

(55)【意匠に係る物品の説明】検油窓付き船外機口アークユニット

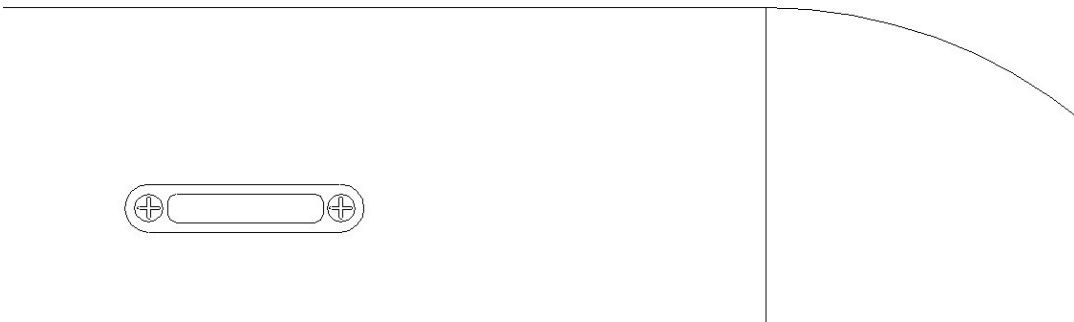
【拡大図】

(55)【意匠の説明】下記図面拡大図部分が2カ所が透明になっており、船外機口アークユニットに満たされたギヤオイルの劣化、水分の混入による乳化が発見できるようになっている。上透明部は凹六角形状になっていて、六角レンチ等で取り付け容易で、水の抵抗も軽微になっている。同じく拡大図の下部の長円形部の部分も透明になっており、上記の六角窓と下の長円窓でギヤオイルの色が違えば、ギヤオイル内に水分の侵入を早期に検知できるようになっている。
